**D061720507078JP**  
**D061720510880JP**

**Komachiシリーズ**  
**B-case交換後、LCD背面を押すと異音がする件**  
**(群馬修理)**

2024.08.29  
PE-Team, Quality Development Group

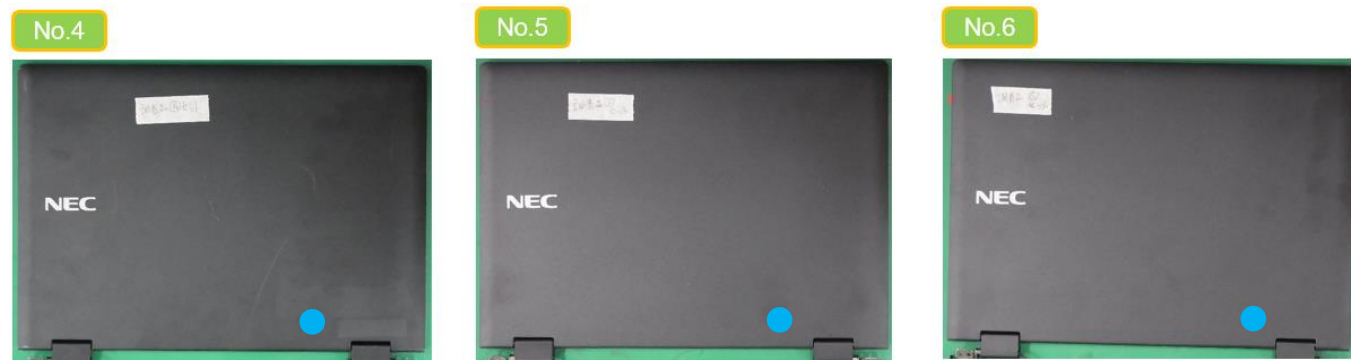
- 調査品 ④⑤⑥の3/7台にて、LCDカバーの背面を押すと異音発生確認。←TS確認結果と同じ

※青いシール付近を押すと異音が発生する

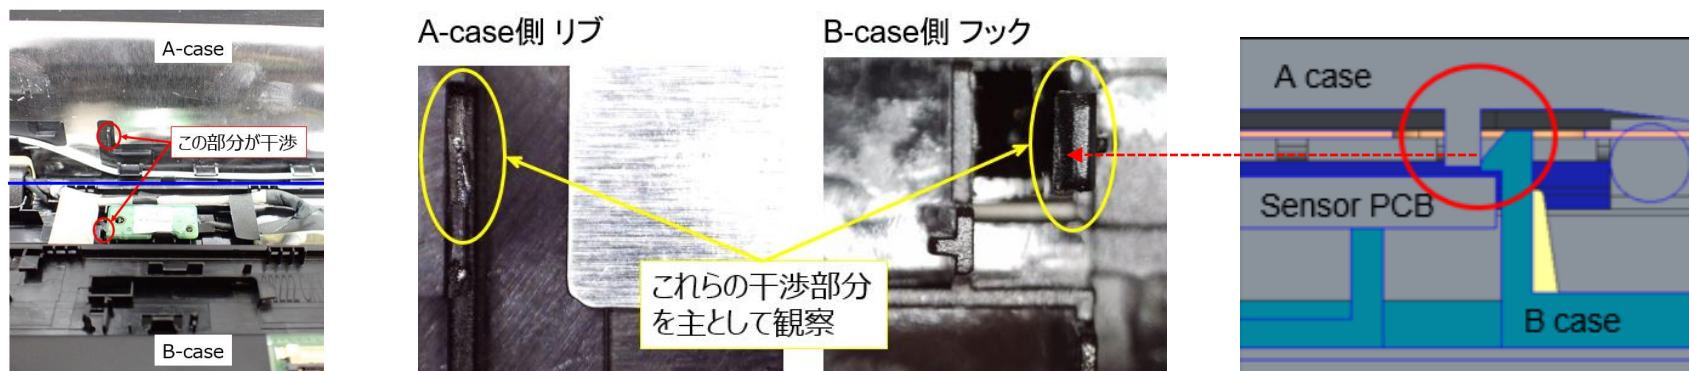
- 異音発生エリア内で、Sensor PCB固定用のA-caseリブと、B-caseフック干渉による擦過痕を確認。

Gapマージン不足(設計要因) 及び、Bezel 寸法規格外 (部品不良) の双方の要因から、外部負荷により、A-caseリブが、B-caseフックの斜面に干渉、擦れる際に異音(ポップ音)が発生。

保守対応について、フィールド異音申告品もしくは、修理時Bcase 交換の際は全て、B-caseフック上にテープ追加。  
→PCAOにてECOリリース対応。

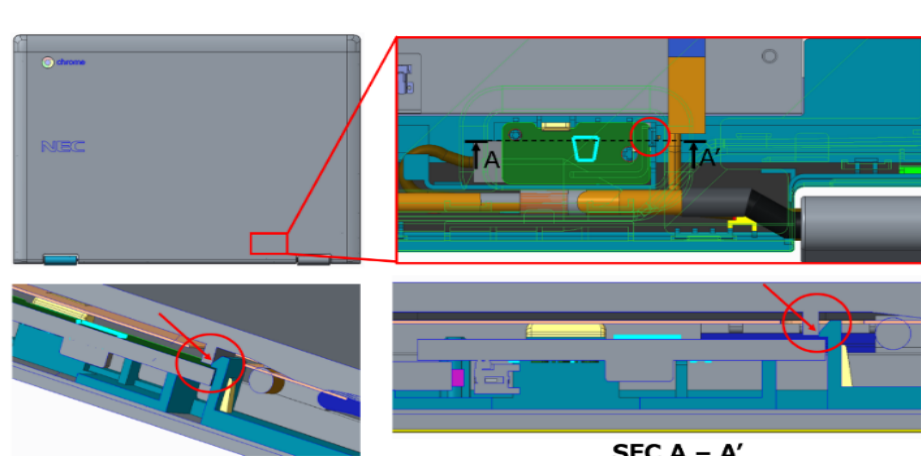
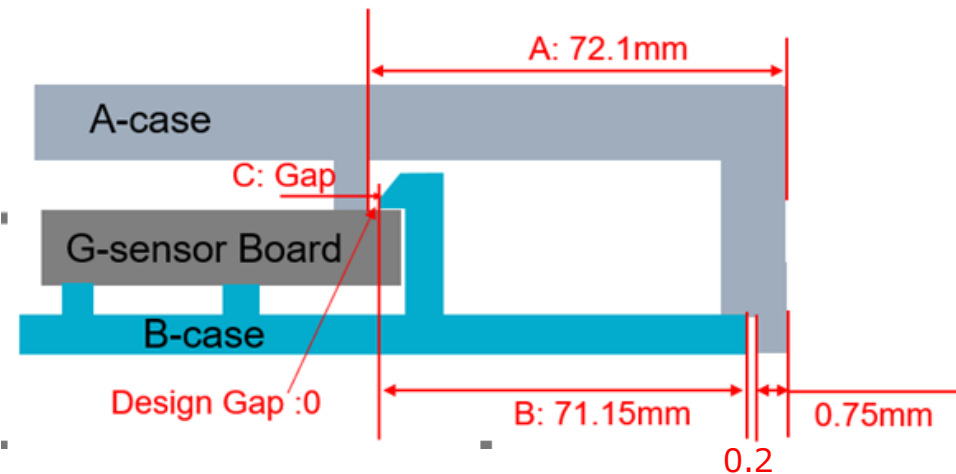
- ・設計上において、B-caseフックとAcaseリブ間のGapなしのため干涉リスクあり。

- ・異音申告の調査品（7台）のB-caseにおいて、全てDZC(大智)製の6番型であることを確認。  
寸法測定の結果、Over Specのポイントを確認済み。
